## Renovering, förbättring och förädling av STREGA, en KMV 2300 DC, september 2019 – juni 2020

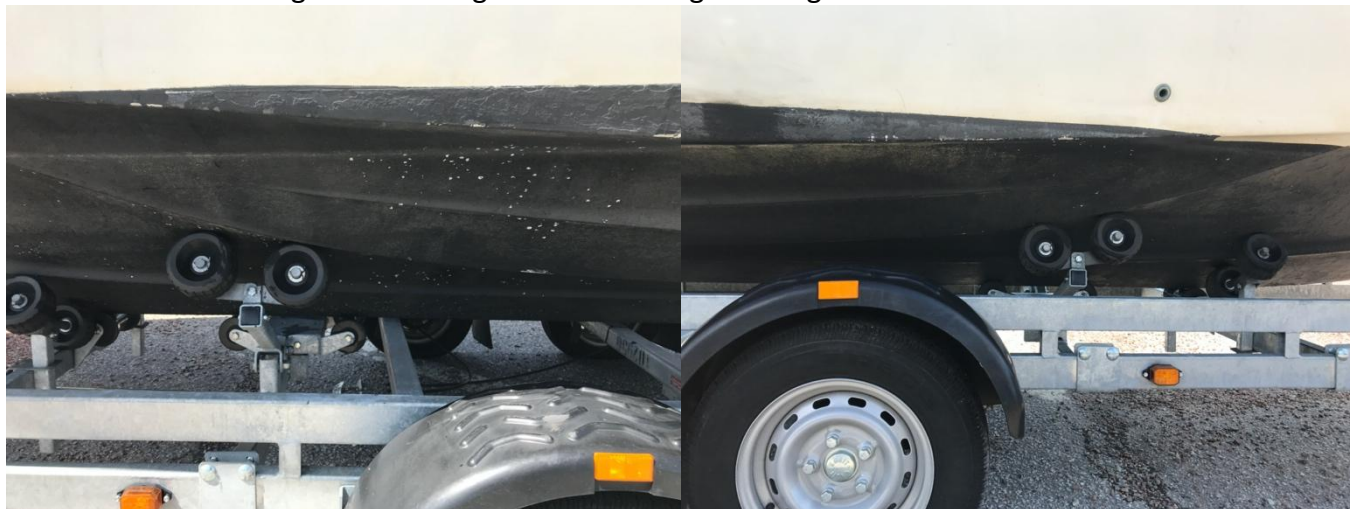
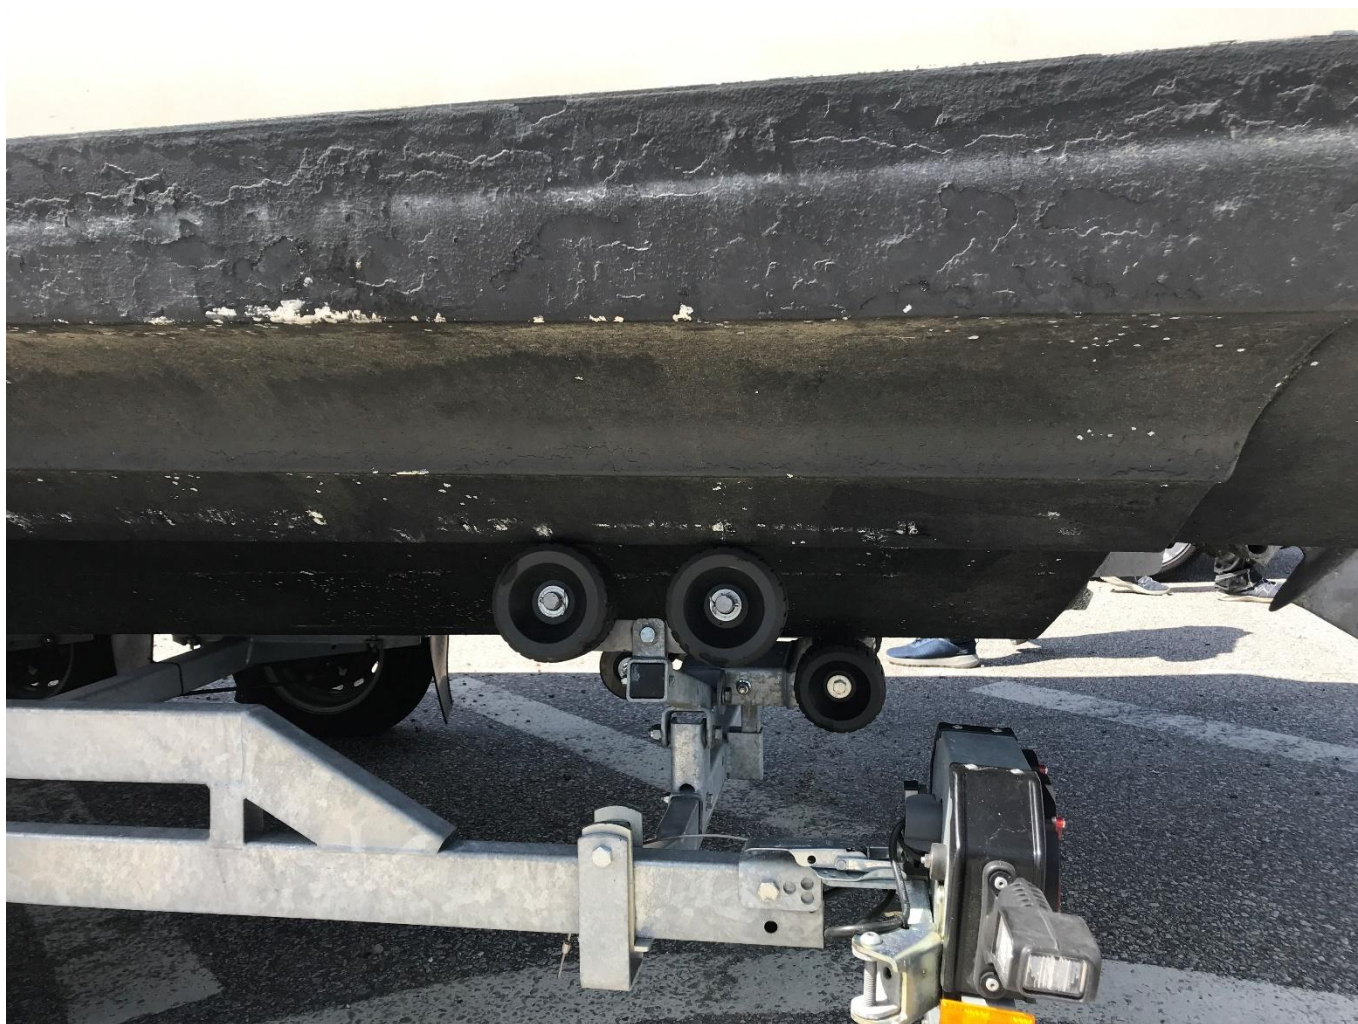
Den 16 juni kom båten ned till Limhamn. På några ställen hade bottenfärgen lossnat, på andra ställen var det målat i flera lager. Botten såg ut som en finmig tonåring.

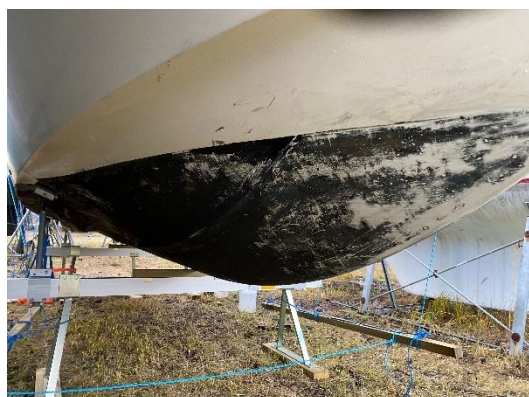
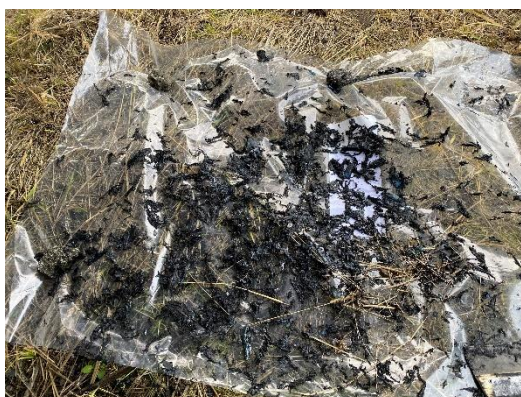
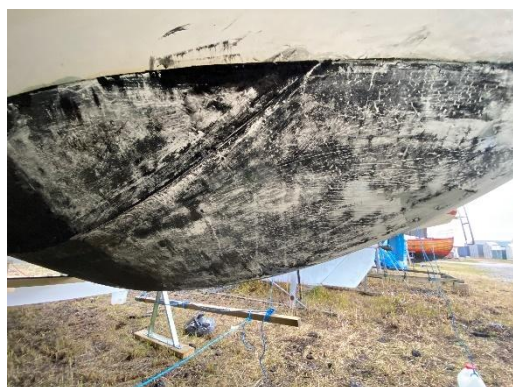
I december påbörjade jag borttagning av den gamla giftfärgen. Det visade sig att färgen satt väldigt hårt fast, samt att den var målad i många lager. Varje gång jag skrapade kom det fram ett nytt lager, ibland i annan färg än svart, så jag förstod att detta arbete skulle pågå ett bra tag.

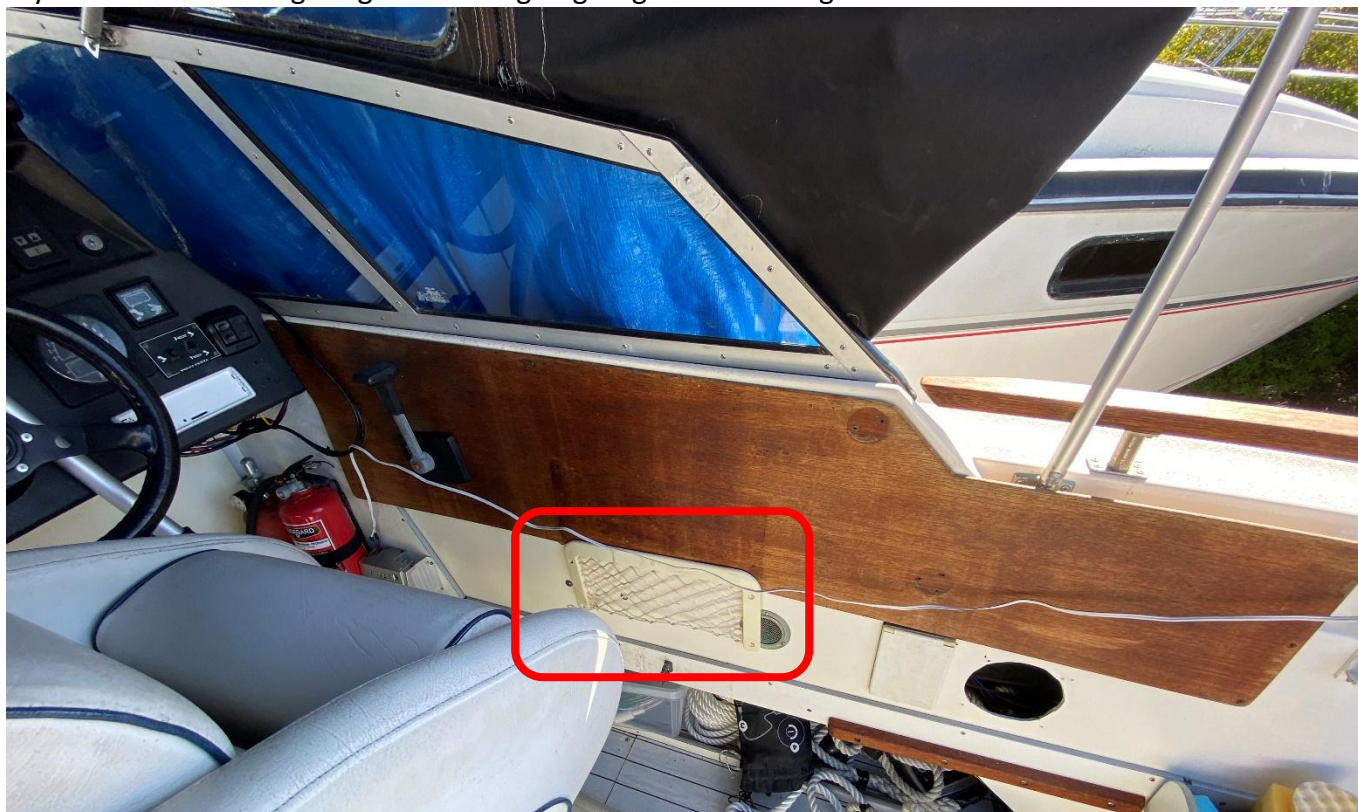
Styrbord sida före rengöring och borttagning av gammal tidningshållare.

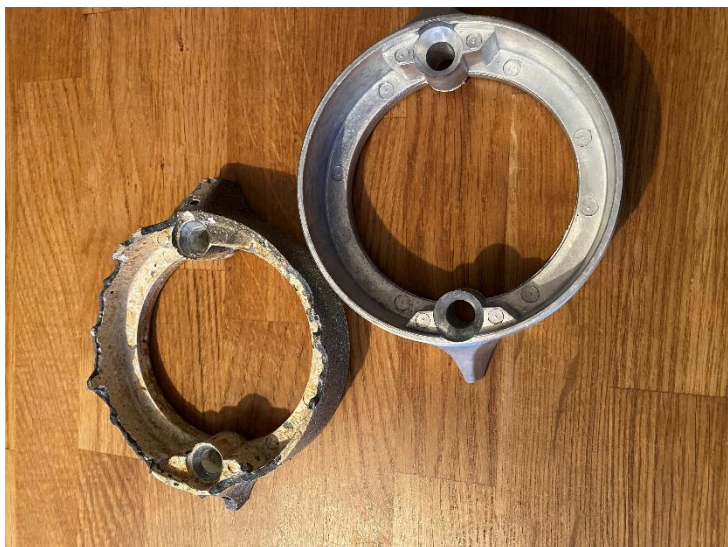
Annat som behövde fixas till var offeranoden bakom drevet...

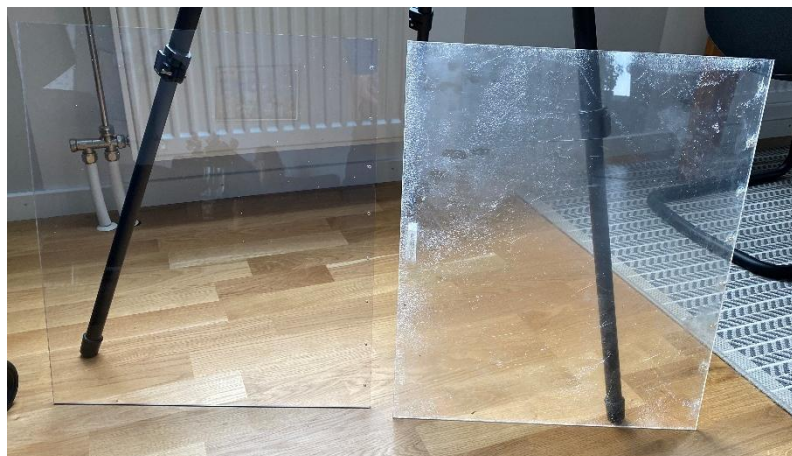
Plexiglasskivan som håller sjökort på plats framför förarplatsen fick jag också byta ut. Det gamla (till höger på bilden) var så repigt att sjökorten var svåra att läsa. Så det fick bli ett nytt, till vänster på bilden.

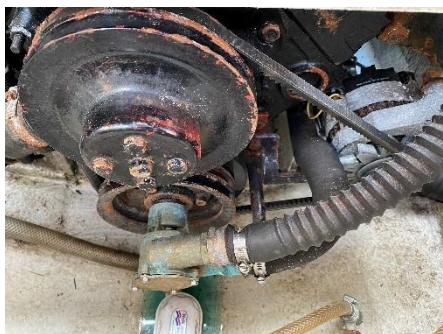
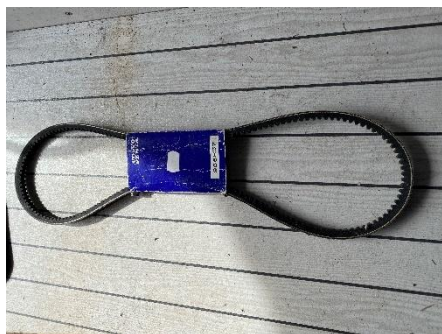
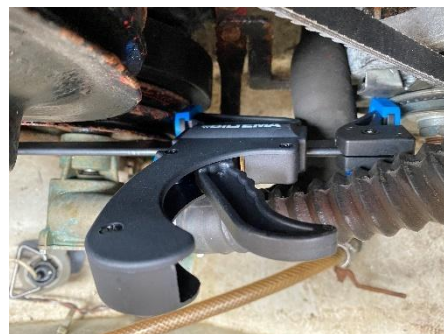
Generatorremmen slirade vid hög fart, så den fick också bytas ut. Tyvärr var jag tvungen att montera av kylslangen för att få loss den. Och de satt fast ordentligt, så det blev till att använda värmepistolen för att mjuka upp dem. Sedan Biltemas snabbtving för att spänna ut den ordentligt innan fastskruvning av justerskruvarna.
