## Renovering, förbättring och förädling av STREGA, en KMV 2300 DC, september 2019 – juni 2020

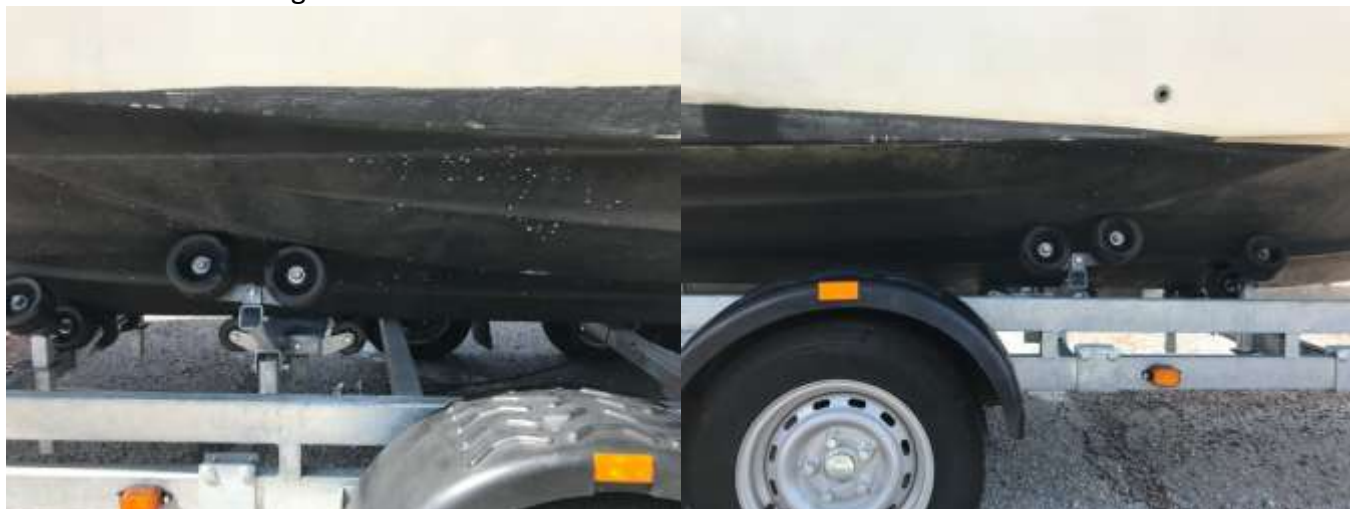
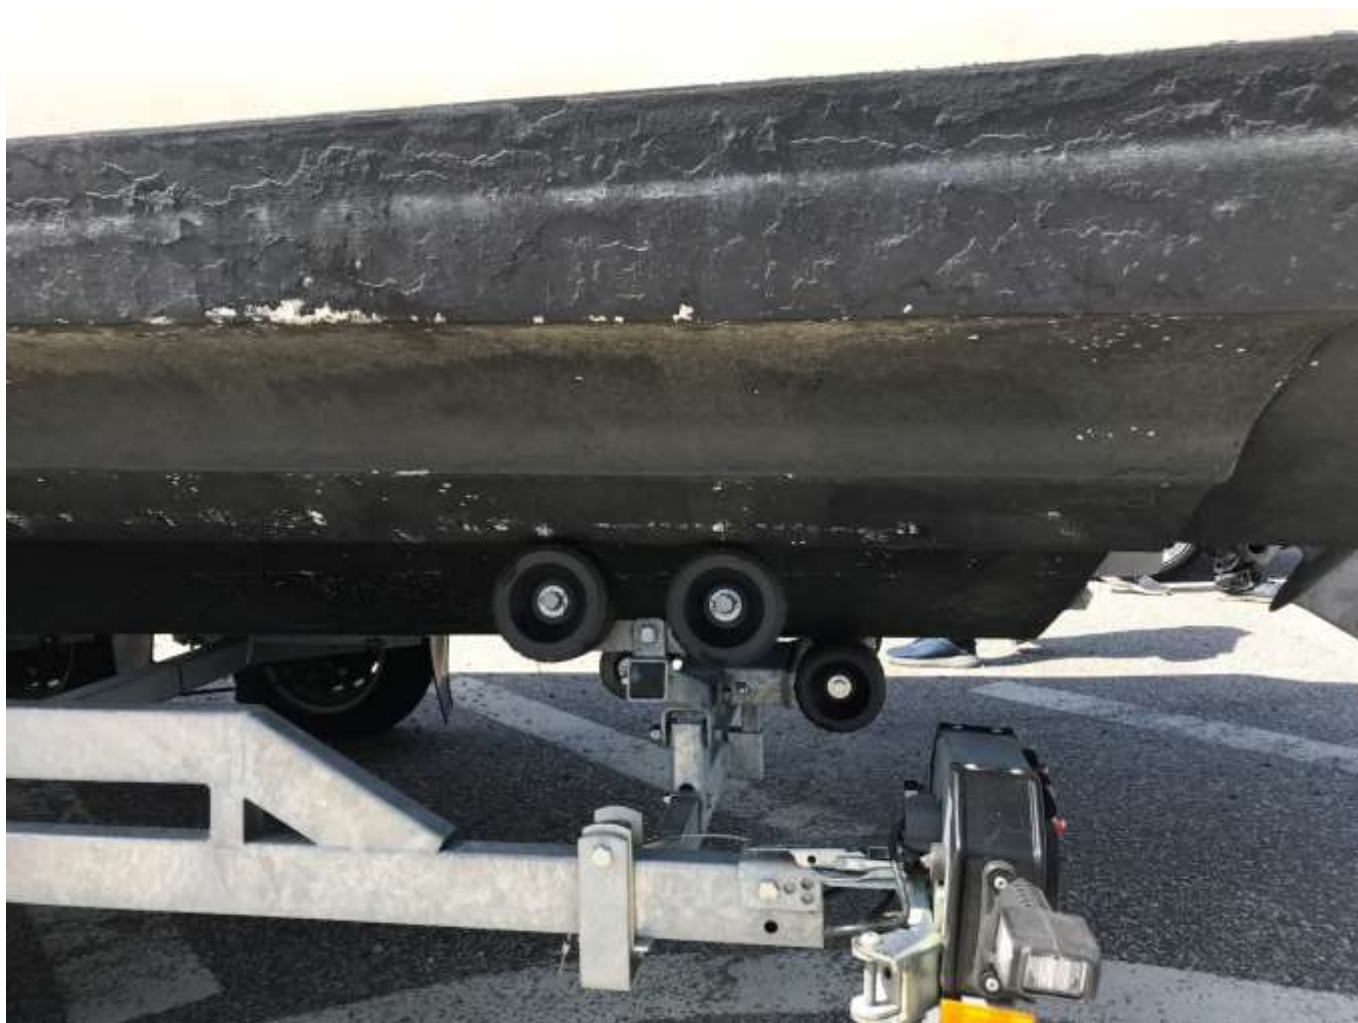
Den 16 juni kom båten ned till Limhamn. På några ställen hade bottenfärgen lossnat, på andra ställen var det målat i flera lager.

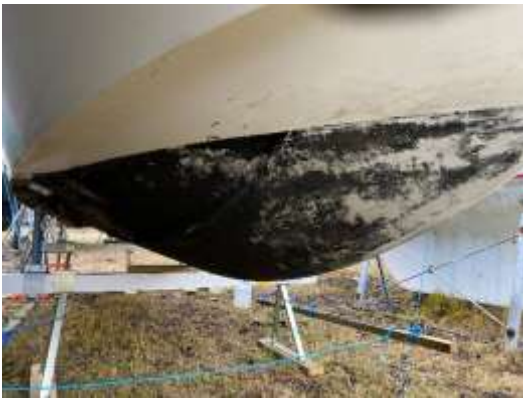
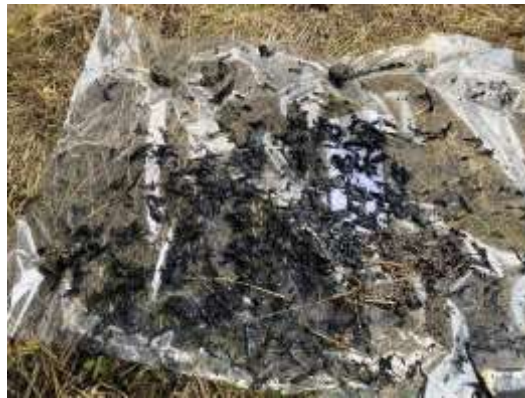
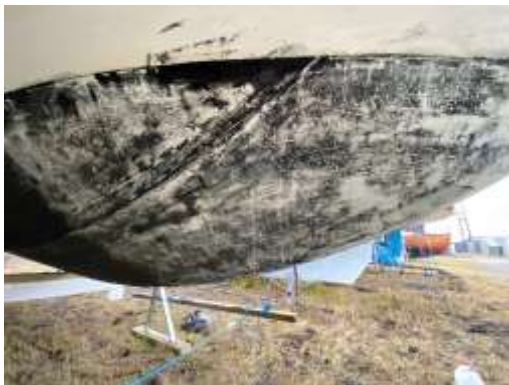
I december påbörjade jag borttagning av den gamla giftfärgen. Det visade sig att färgen satt väldigt hårt fast, samt att den var målad i många lager. Varje gång jag skrapade kom det fram ett nytt lager, ibland i annan färg än svart, så jag förstod att detta arbete skulle pågå ett bra tag.

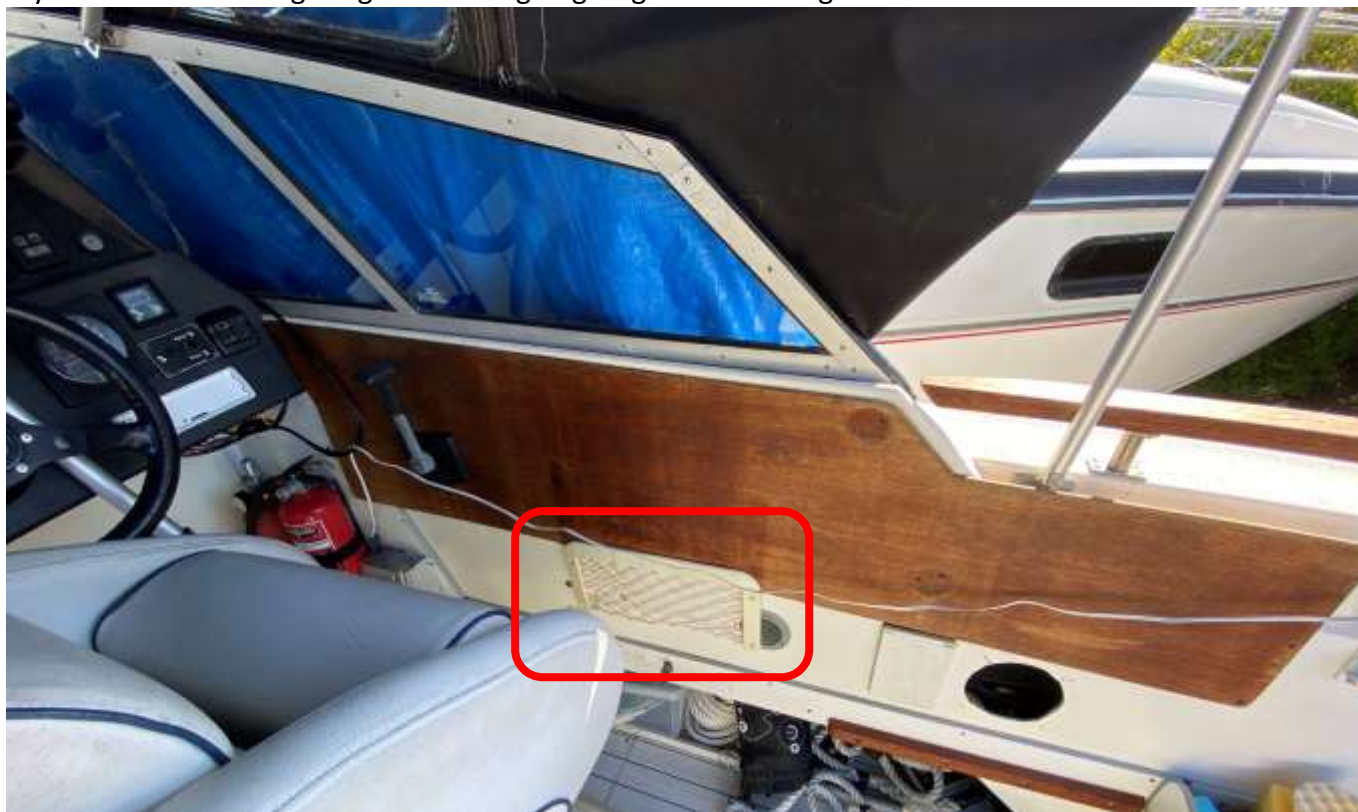
Styrbord sida före rengöring och borttagning av gammal tidningshållare.

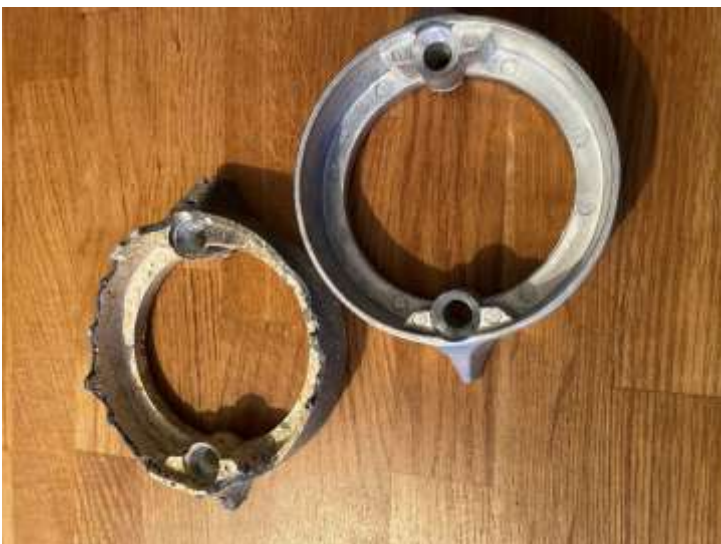
Annat som behövde fixas till var offeranoden bakom drevet...

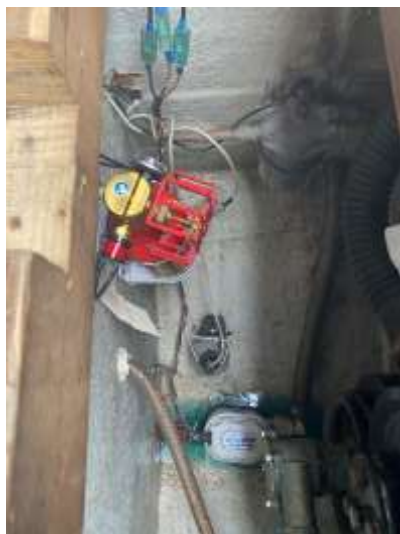
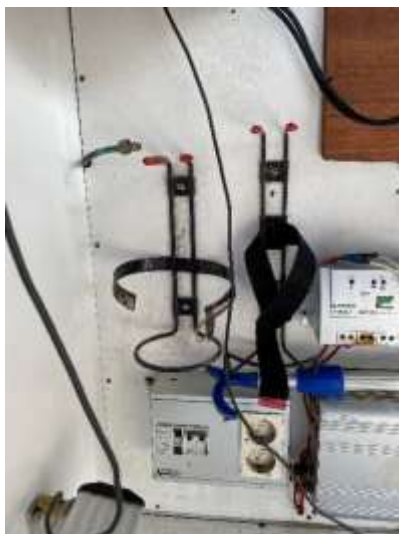
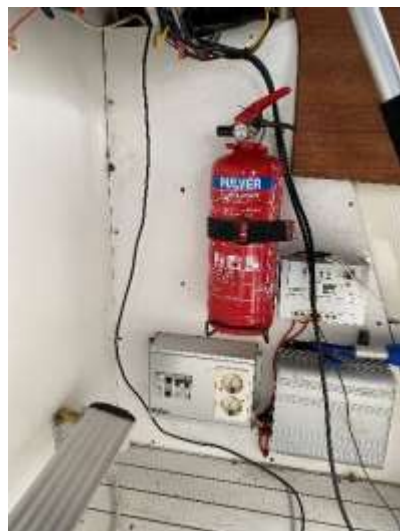
Släckning motorrum – Halon 1211, skall inlämnas för destruktion

Gammal Halon släckare demonterades, likaså gammal pulversläckare. Ny släckare installerade jag i motorrummet och i en av hållarna på bilden. Den andra hållaren demonterade jag och kopparröret kapade jag med såg.

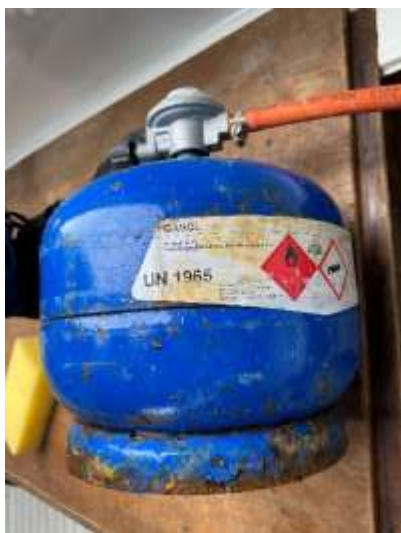
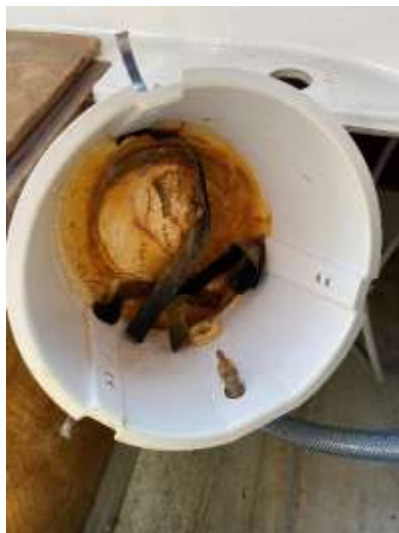
Gasolinstallation – Samtliga slangar som är äldre än 5 år skall bytas.

Gasolflaskan bytte jag ut och bytte också ut alla slangar till gasolspisen. Säkerhetslådan ("Gasolhink") som gör att en eventuell läcka från gasolflaskan leds ut från båten gjorde jag ren i stället för att köpa ny, eftersom en ny kostar nästan 2 000 kr.

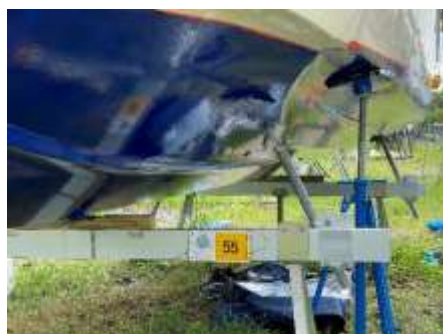
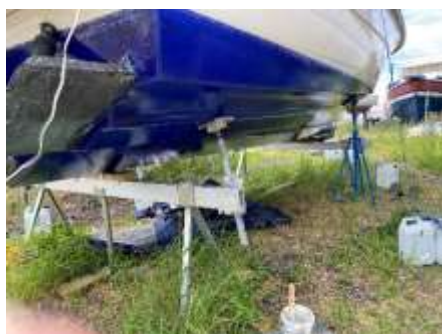
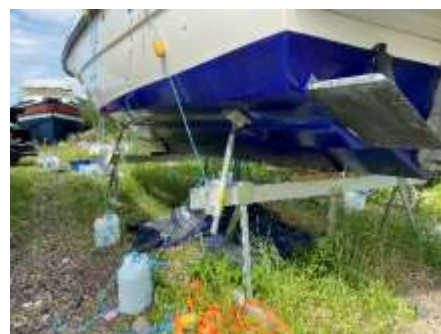
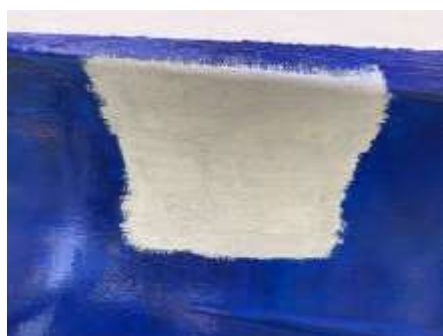
Amatörmässig lagning av skada på SB sida badplattform

Under tiden som jag lät färg torka passade jag på att laga båtbyggaren. En gammal skada som hade reparerats slog jag upp igen i samband med att båten skulle tas upp i höstas. Skadan bestod i att ett hörn på styrbord sida hade gått av och nu gällde det att slipa till den, tvätta med aceton och därefter plasta upp en ny hörna. Det gjorde jag genom att bygga upp cirka 10 lager glasfiberväv och plast. Mycket slipande, tvättande blev det också mellan varven. Slutligen målade jag på ett lager topcoat och den fick en ganska fin patina som gjorde att den liknar nu sin omgivning.
