## Renovering, förbättring och förädling av STREGA, en KMV 2300 DC, september 2019 – juni 2020

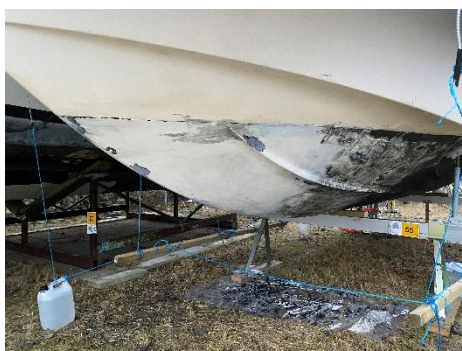
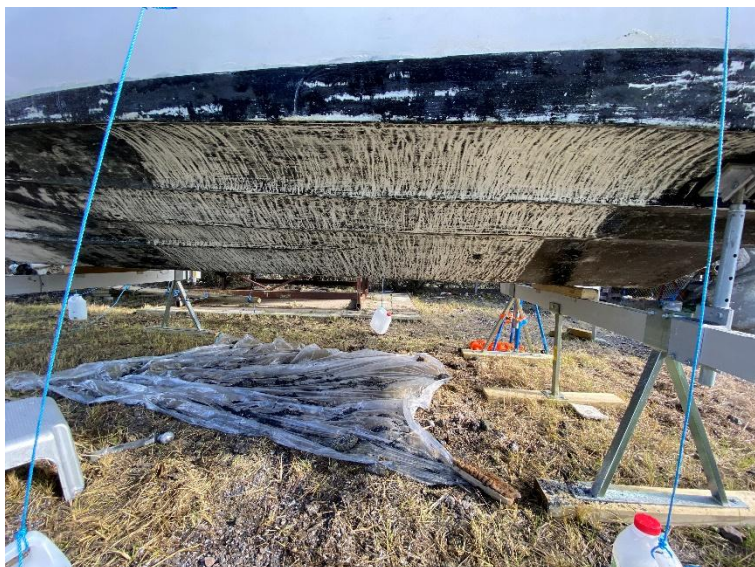
I fören hade jag, efter idogt arbete lyckats få bort all färg på cirka 1 meter, men insåg att tiden jag lagt ner på det var på tok för lång, jag måste hitta en annan lösning.

Kompisen Leffe (Leif) hittade "häxformeln" på nätet. Blanda ihop tapetklister till en geggig röra, häll därefter in kaustiksoda. Måla på med tapetpensel. Låt stå i 2 dygn (det måste vara kallt ute så att det inte torkar in). Skrapa bort färg med en spackel. Slipa därefter bort resten, med maskin och för hand. I mitt fall tog detta cirka 80 timmar totalt.

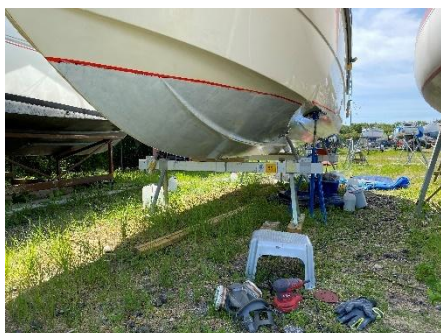
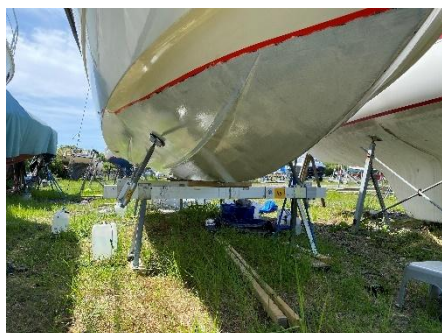
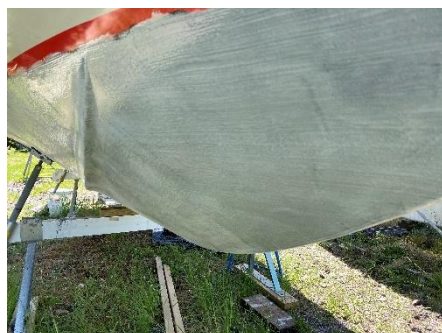
Som synes på bilderna blev det inte kritvitt eftersom primern lyste lite genom. Men det gjorde ingenting då det skall läggas på två lager lack till. Men innan dess får färgen härda i 2 dygn. Därefter var det dags att slipa lacken så att nästa lager kan få fäste.

Primern var ganska lätt att stryka på. Tyvärr hade jag köpt en treliters burk istället för 3 st 1 liters, så blandningen behövde komma på plats snabbt eftersom den bestod av färg och härdare som man blandade i. Tack vare en kall natt klarade sig färgen till dagen därpå, så att jag kunde slutföra arbetet utan att behöva köpa ny färg då härdningsprocessen hade stannat upp under natten. Nu fick färgen härda i lugn och ro under 2 dygn innan det var dags för lager 1 av epoxilacken. Jag valde vitt pigment i första lagret för att säkerställa att det blev ett heltäckande lager av lack.
