## Renovering, förbättring och förädling av STREGA, en KMV 2300 DC, september 2019 – juni 2020

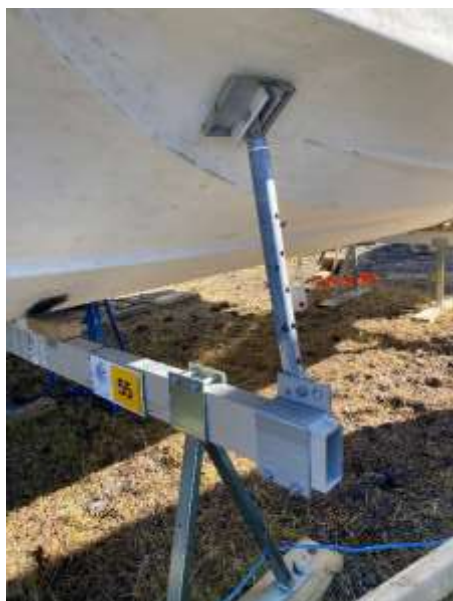
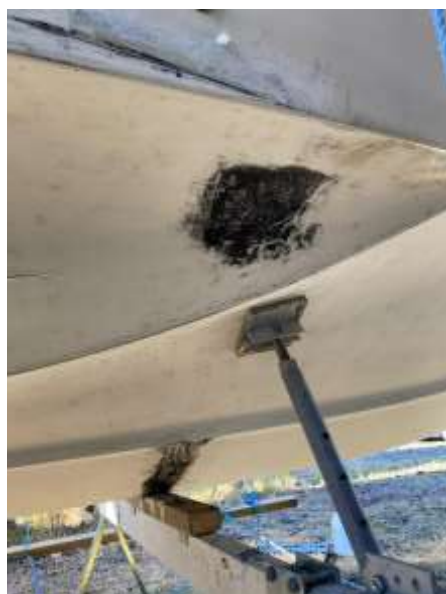
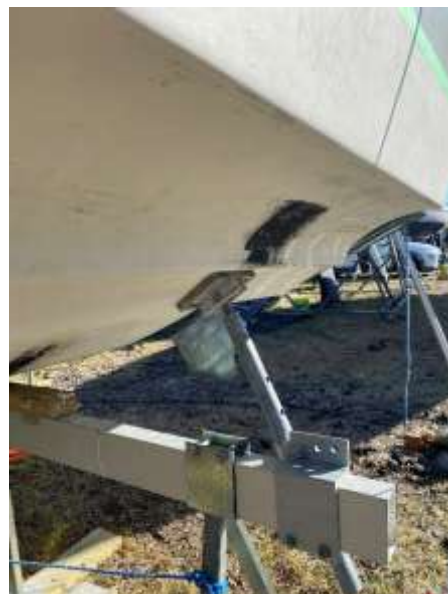
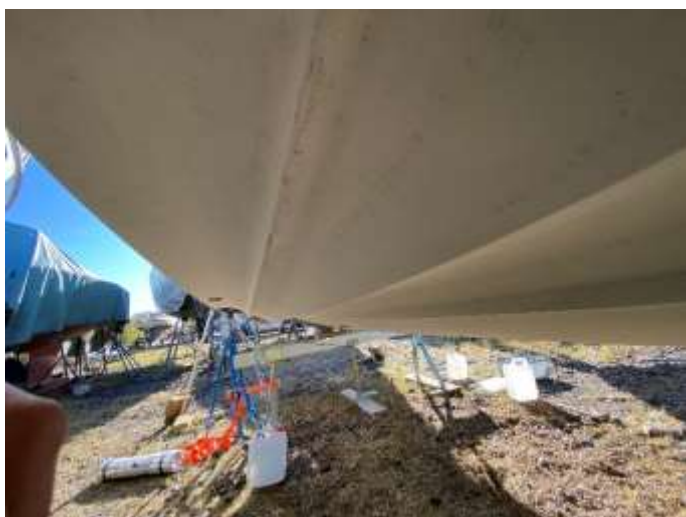
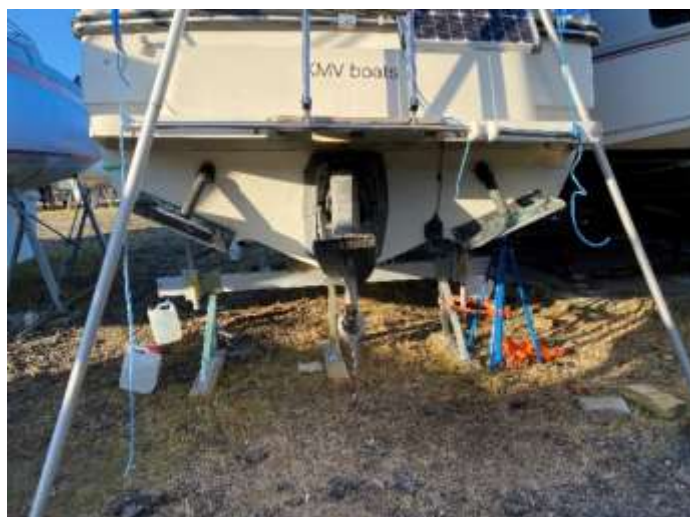
Nu var botten helt ren från gammal giftfärg. Men eftersom det fortfarande var kallt ute (mars 2020) fick jag vänta med att måla på Epoxi Primer och Epoxilack, tills temperaturen var över 15 grader. Istället gav jag mig på att ta bort alla gamla dekortejps, både ovan vattenlinjen och på däck längs sittbrunnen. Det krävdes varmluftspistol och stort tålamod för att få bort allt.

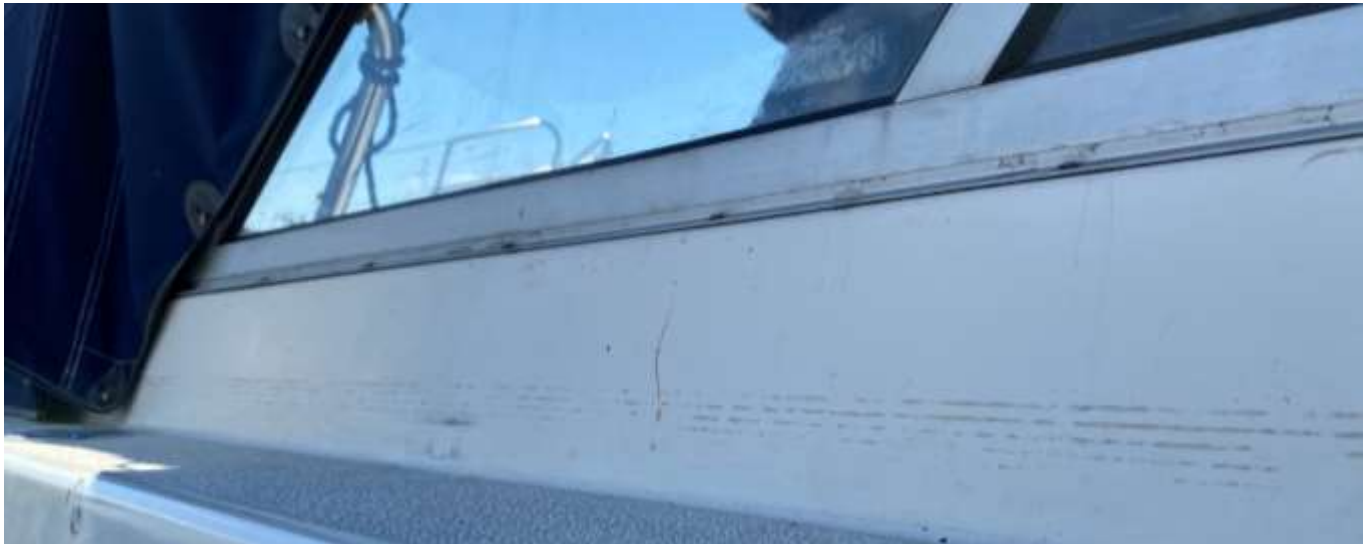
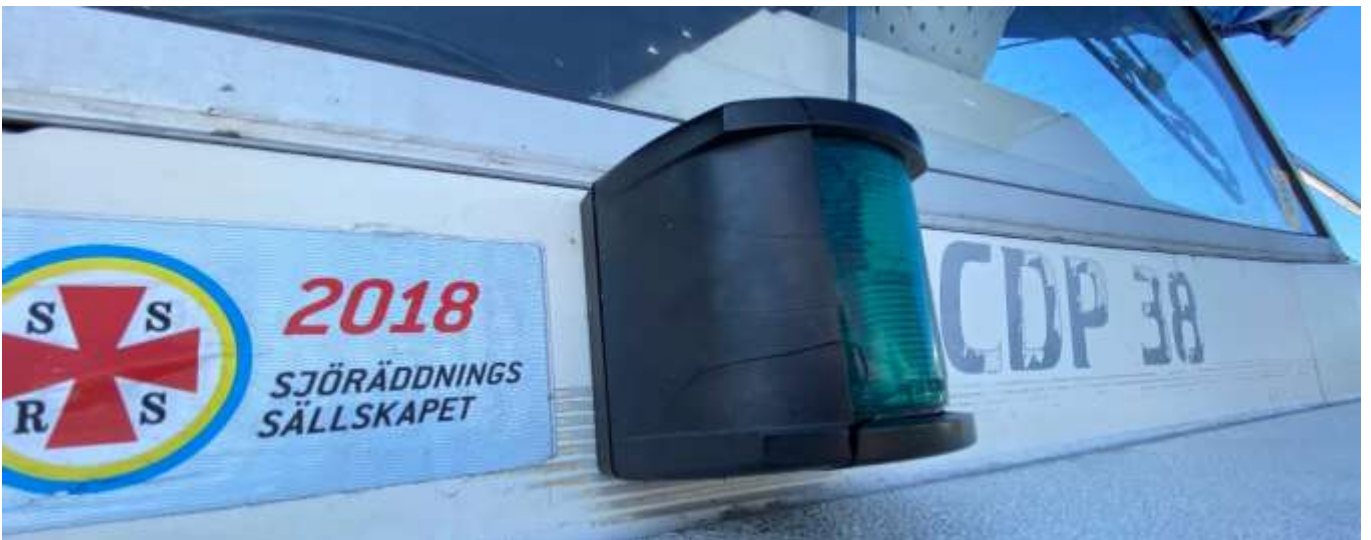
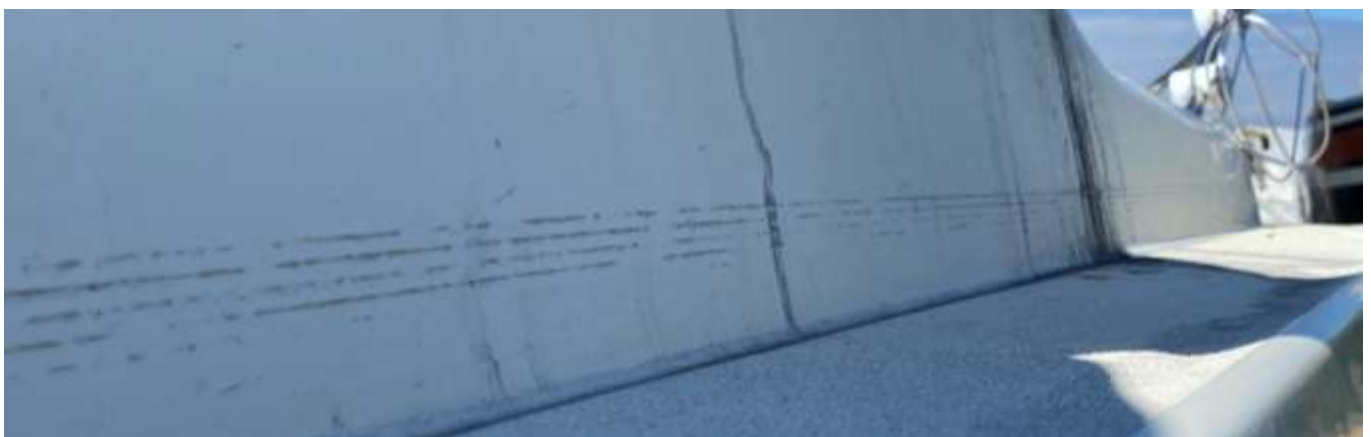
Gammal dekal och båtens f.d. registreringsbeteckning tog jag också bort.

All tejp borttagen och ytan tvättad, polerad och vaxad. Nya mindre lanternor köptes in.

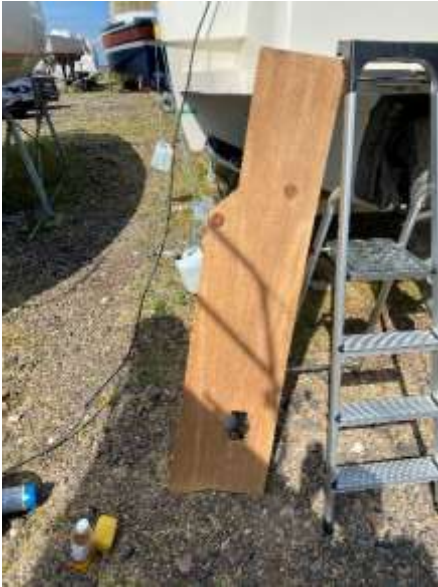
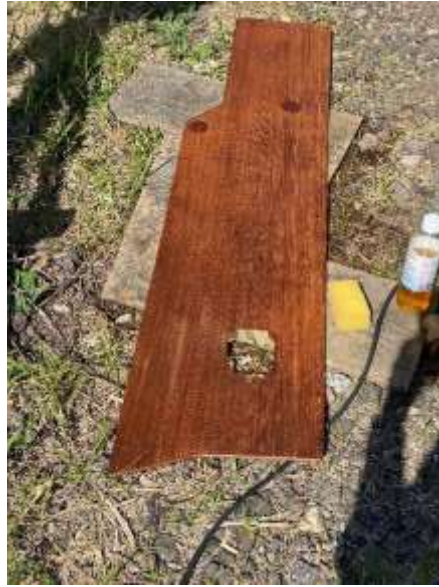
Panelrengöring och inoljning, därefter montering, utan tidningshållare.

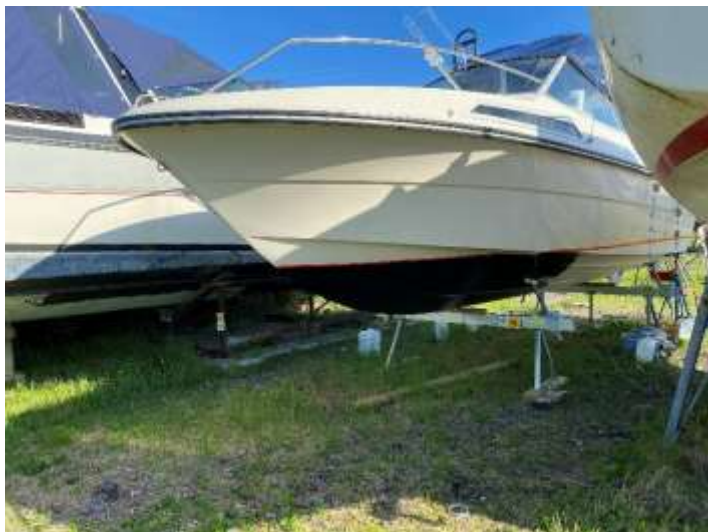
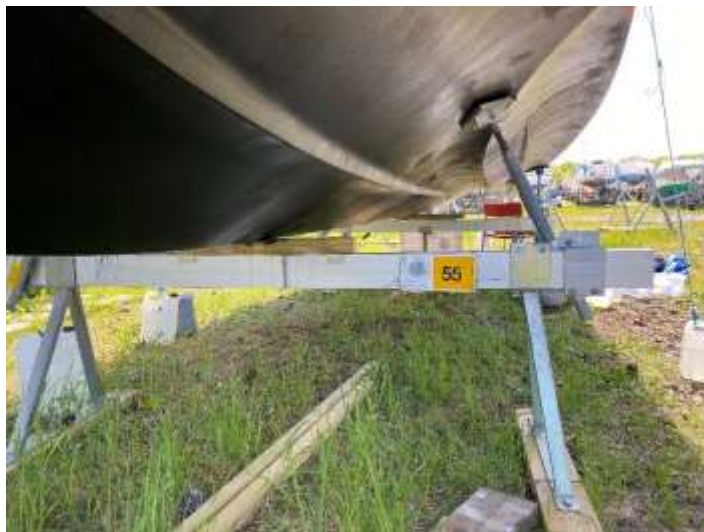
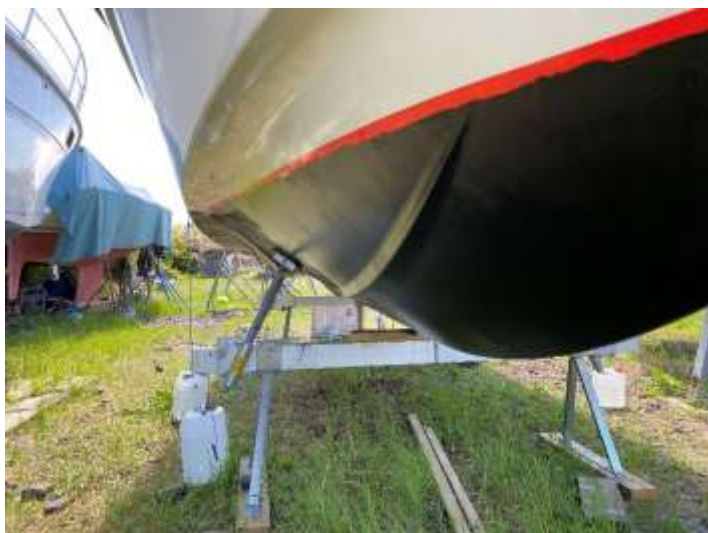
Tiden har sprungit iväg och utomhustemperaturen ligger nu stadigt över 15 grader, så det blir dags för att måla botten. Den 25 maj tvättar jag botten med aceton och vatten, dagen därpå tejpar Susanne och jag upp en ny vattenlinje. Dagen avslutar jag med att måla på med Epoxy Primer från LeFant.

Primern var ganska lätt att stryka på. Tyvärr hade jag köpt en treliters burk istället för 3 st 1 liters, så blandningen behövde komma på plats snabbt eftersom den bestod av färg och härdare som man blandade i. Tack vare en kall natt klarade sig färgen till dagen därpå, så att jag kunde slutföra arbetet utan att behöva köpa ny färg då härdningsprocessen hade stannat upp under natten. Nu fick färgen härda i lugn och ro under 2 dygn innan det var dags för lager 1 av epoxilacken. Jag valde vitt pigment i första lagret för att säkerställa att det blev ett heltäckande lager av lack.

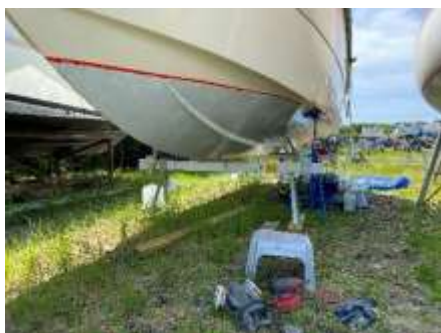
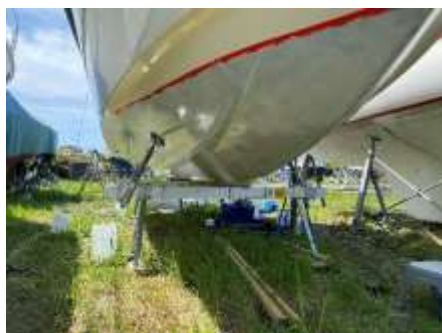
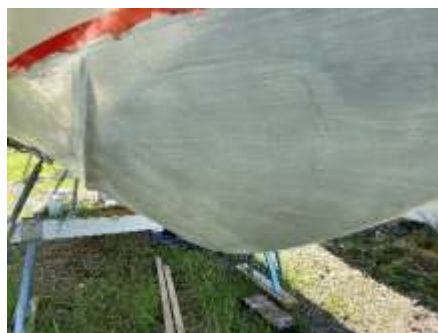
Som synes på bilderna blev det inte kritvitt eftersom primern lyste lite genom. Men det gjorde ingenting då det skall läggas på två lager lack till. Men innan dess får färgen härda i 2 dygn. Därefter var det dags att slipa lacken så att nästa lager kan få fäste.

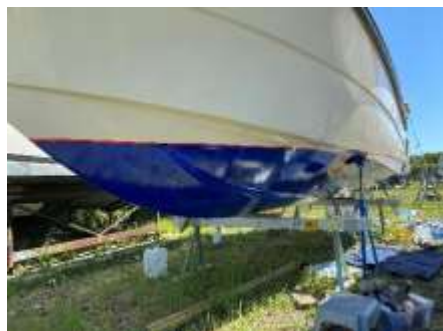
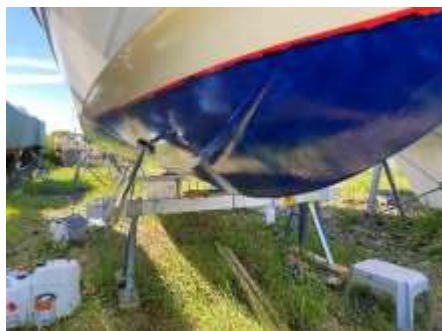
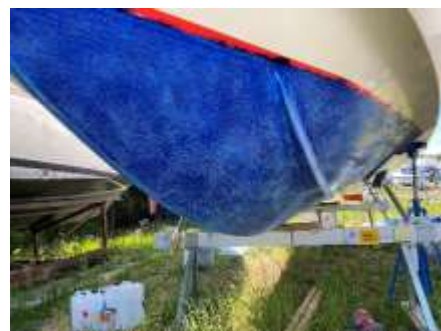
Maj månad har gått över till juni. Efter att ha slipat det första lagret lack, tvättat med aceton så är det dags för lager två, nu med blå pigment i färgen. På bilden längst till höger ser man hur lacken ser ut när man har slipat ner den för att nästa lager skall få fäste.

När färgen hade torkat var det dags för lager tre som också blev det sista. Jag var lack (!) på att lackera, slipa och tvätta. Dessutom återstod att måla primer och 3 lager lack på alla ytor som hade varit täckta av båtbockens stöttor. Jag ändrade alla stöttorna så att de nu stödde mot färdigmålade ytor.

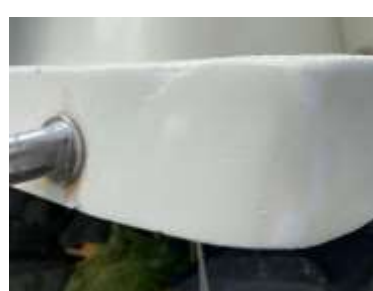
Under tiden som jag lät färg torka passade jag på att laga båtbyggaren. En gammal skada som hade reparerats slog jag upp igen i samband med att båten skulle tas upp i höstas. Skadan bestod i att ett hörn på styrbord sida hade gått av och nu gällde det att slipa till den, tvätta med aceton och därefter plasta upp en ny hörna. Det gjorde jag genom att bygga upp cirka 10 lager glasfiberväv och plast. Mycket slipande, tvättande blev det också mellan varven. Slutligen målade jag på ett lager topcoat och den fick en ganska fin patina som gjorde att den liknar nu sin omgivning.
